融雪剤の影響を受けて劣化した実PC橋の劣化度診断

日本コンクリート技術株 正会員 山田 瞬
 日本大学工学部 正会員 子田 康弘
 日本大学工学部 正会員 岩城 一郎

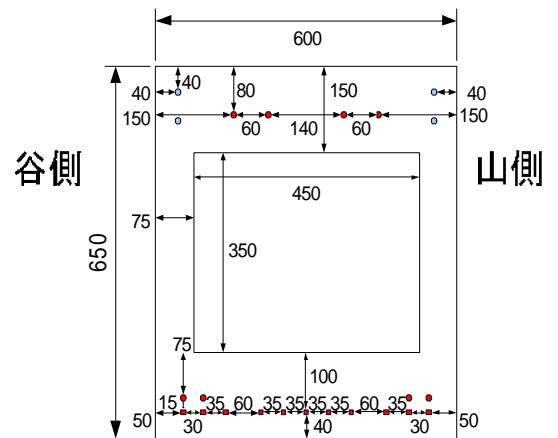
図-3 ブロック化した断面図

かる。解体した橋よりブロックを採取し、実際の寸法とかぶりの測定を行った。図-3は、ブロック化した状態の断面図である。幅600mm、高さ650mmのブロックで幅450mm、高さが350mmの中空部分が存在し、上面に鋼材が8本、下面に15本配置されている。今回の調査ブロックの腐食状況より、侵入経路は不明だが、中空部分に融雪剤に起因する塩分が湛水し、それが下フランジを浸透し、内部の鋼材が腐食したと推測される。ブロックから採取してきたコアの塩化物イオン濃度を測定した結果とW/C=38%、表面における塩化物イオン濃度を6,8,10kg/m³として拡散方程式³⁾により推定した塩化物イオン濃度分布を図-4に示す。図-4より、下フランジのほぼ全域で鋼材腐食発生限界濃度(1.2kg/m³)を上回る塩化物イオン濃度が検出され、各PC鋼材位置においてもその値を上回る結果となった。また、その分布は見かけの拡散係数による分布とは異なり、表面と内部の塩化物イオン濃度に大きな差がなく、しかも内部でも高い塩化物イオン濃度を示す結果となった。その理由は、通常の拡散現象に加え、中空部分に溜まった塩分が凝縮し内部では塩化物イオン濃度高く、表面部分で乾燥により塩分濃度が促進されたため全体的濃度が高くなったと推察される。

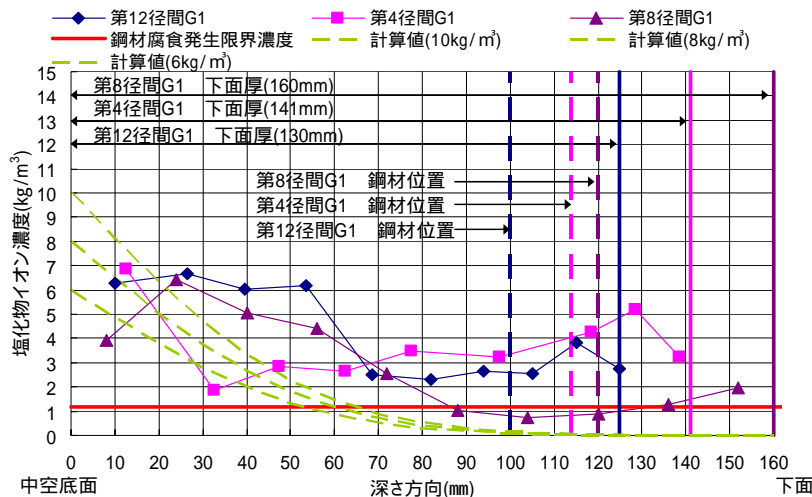
図-4 塩化物イオン濃度分布

今回の調査より下フランジ部のコンクリート中の塩化物イオン濃度はほぼ全域にわたり鋼材腐食発生限界濃度を上回っているために非常に厳しい腐食性環境であったと思われる。また、本橋の塩害劣化は、中空内に塩水が湛水したことで、拡散と重力の影響により高濃度の塩化物イオンが浸透したため、特に下フランジ部が劣化したと推察された。このように、融雪剤の本格散布期間は20年に満たないが、本橋のような厳しい劣化を受けて解体を余儀なくされた橋梁があることは、今後の橋梁の維持管理上重大な課題であり、原因究明は今後の課題である。

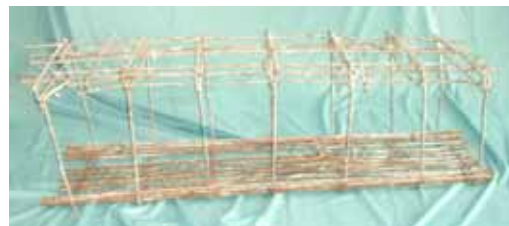
写真-1 第4径間G1 全体

写真-1と写真-2は、鋼材スケルトンとした第4径間G1の全体写真と下フランジ部の最も腐食が激しい部位を示している。写真より、上フランジ部の鋼材は、ほぼ健全な状態であった。一方、下フランジ部には著しい腐食が確認され、第4径間G1の鋼材位置では濃度が3.0kg/m³以上超えており、中心部の特に5本が激しい腐食に加え、PC鋼材の破断も確認され、塩害による劣化を受けていたことがわかる。第12径間G1の下フランジ部については、第4径間のような腐食の状態は観察されなかった。すなわち、本橋梁は同一架橋地点にありながら、径間、桁、ブロックごとに劣化の状況が著しく異なり、その原因は融雪剤の侵入経路とその量、および中空内に塩水が湛水しやすい状況にあったか否か等に依存すると考えられる。

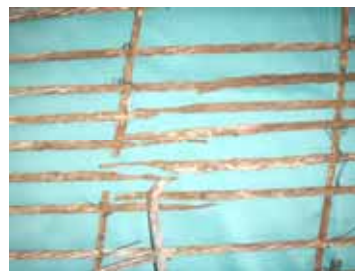
写真-2 第4径間G1 最劣化部

写真-2は、鋼材スケルトンとした第4径間G1の下フランジ部の最も腐食が激しい部位を示している。写真より、上フランジ部の鋼材は、ほぼ健全な状態であった。一方、下フランジ部には著しい腐食が確認され、第4径間G1の鋼材位置では濃度が3.0kg/m³以上超えており、中心部の特に5本が激しい腐食に加え、PC鋼材の破断も確認され、塩害による劣化を受けていたことがわかる。第12径間G1の下フランジ部については、第4径間のような腐食の状態は観察されなかった。すなわち、本橋梁は同一架橋地点にありながら、径間、桁、ブロックごとに劣化の状況が著しく異なり、その原因は融雪剤の侵入経路とその量、および中空内に塩水が湛水しやすい状況にあったか否か等に依存すると考えられる。
