融雪剤の影響を受けて劣化した実PC橋の劣化度診断

日本コンクリート技術株 正会員 山田 瞬
 日本大学工学部 正会員 子田 康弘
 日本大学工学部 正会員 岩城 一郎

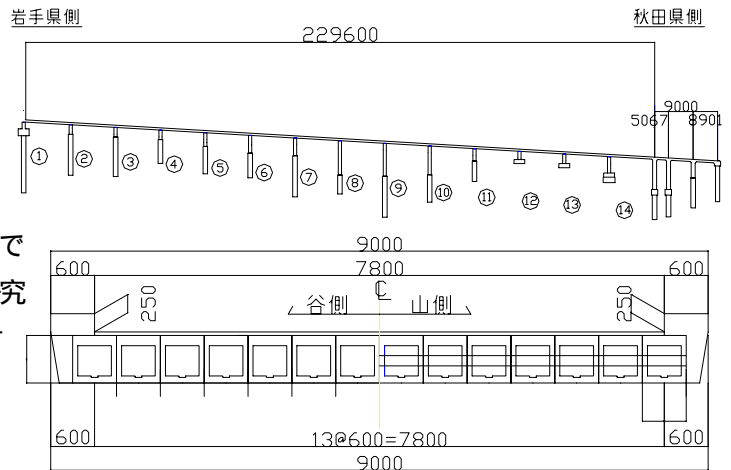
図-1 実橋の側面図、断面図

今回の調査対象橋梁は、岩手県盛岡市と秋田県秋田市をつなぐ主要な幹線道路である国道46号の仙岩峠の急峻な斜面に架かっている湖山橋である。湖山橋¹⁾は1975年に架けたPC(プレストレスト・コンクリート)プレテンションホロースラブ桁橋であり14径間、主桁が14本で構成されている。図-1は、湖山橋の側面図と断面図である。湖山橋が供用開始後34年で解体撤去工事に至ったのは融雪剤の散布が原因とされているが、融雪剤が散布され始めたのは1990年代からである。2004年に国土交通省東北地方整備局秋田河川国道事務所が点検した際に橋桁の下面の一部にコンクリートのはく離やPC鋼材の露出および破断などが見つかった。本研究では、現場調査の結果、最も劣化していた第12径間、次に劣化していた第4径間、比較的健全な第8径間を対象に、図-2の黒色で示す箇所の桁ブロック(長さ約1.5m)を採取し、調査することとした。これらのブロックの上下フランジ、およびウェブより32mmのコアを採取し、イオンクロマトグラフ法²⁾によりコンクリート中の塩化物イオン濃度分布を測定した。また、第4径間G1、第12径間G1については、全てのコンクリートを丁寧にはつり、鋼材だけの状態(以下、鋼材スケルトン)とした後、腐食状況を観察した。
